Positieve meetresultaten bij toepassing pur

Pur alleen is niet blijvend luchtdicht, is een vaak gehoorde uitspraak. Maar is dat zo? Willem Koppen, directeur van Koppen Bouwexperts, komt na metingen in de praktijk tot een andere conclusie.

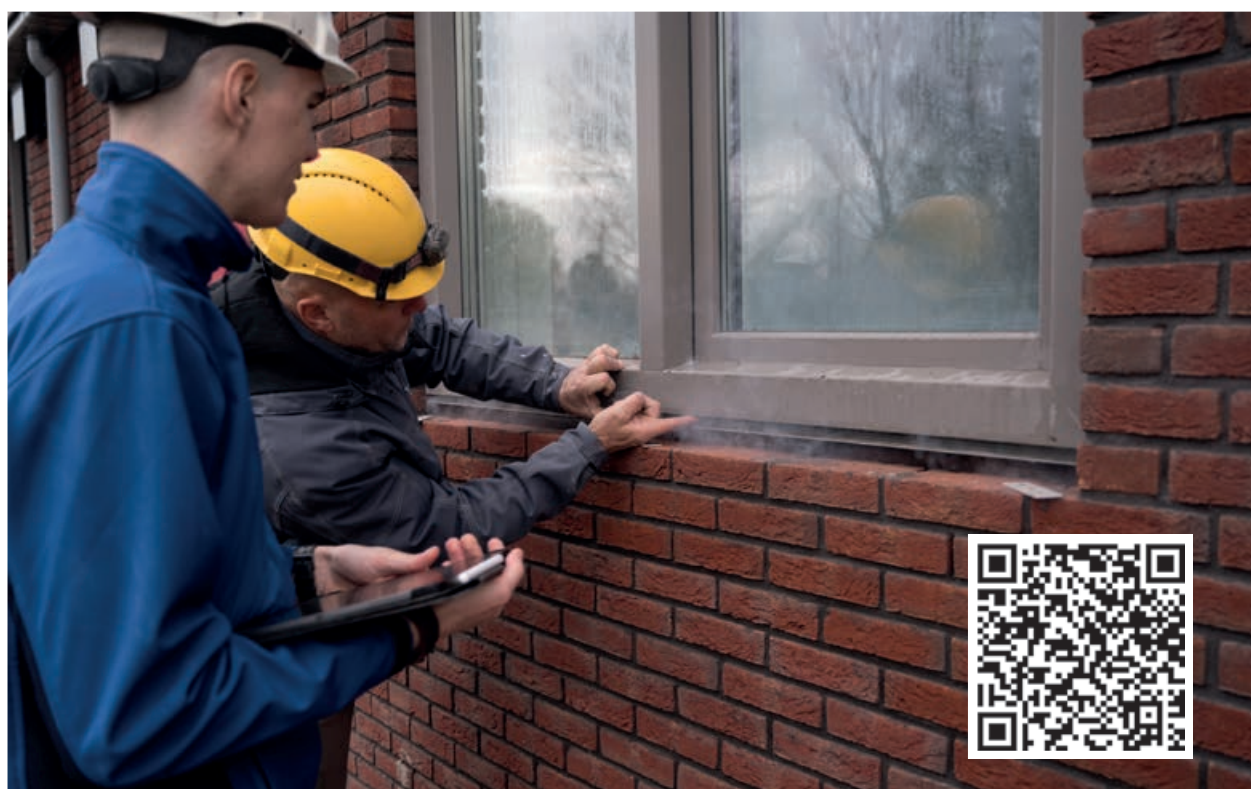
Tussentijdse luchtdichtheidsmeting bij achttien NeroZero-woningen, najaar 2020. Scan de QR-code om dit artikel online te lezen.

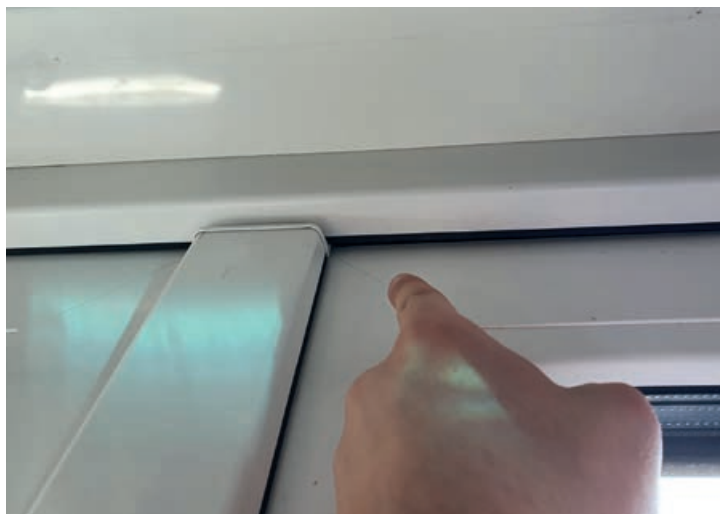
Een kromme deur zorgt bij een van de woningen voor een verslechterde $q_{v,10}$ -waarde.

van de verslechtering is een kromme deur. Dit is na de oplevering ontstaan. Oorzaak van de verbetering is naar onze mening de wand- en vloerafwerking die de bewoners zelf hebben aangebracht. De meetinspecteurs hebben alle purnaden bekeken en met de rookproef getest. Deze bleken allemaal functioneel intact te zijn.

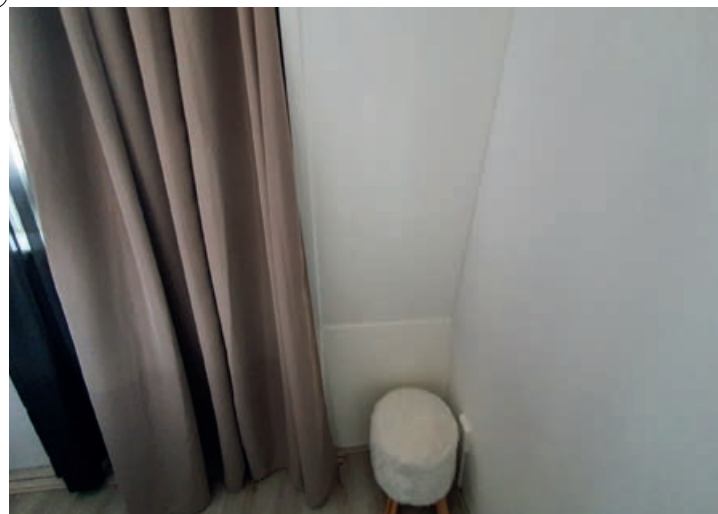
Wand- of vloerafwerking die de bewoners zelf hebben aangebracht, zorgt voor verbeterde luchtdichting.

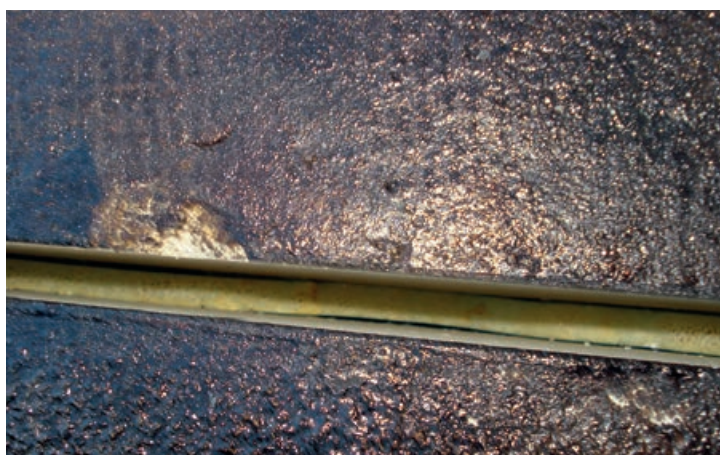
Verlies aan functionaliteit bij een 'beweegbare ondergrond' doordat hier geen gebruik is gemaakt van elastische purschuim.

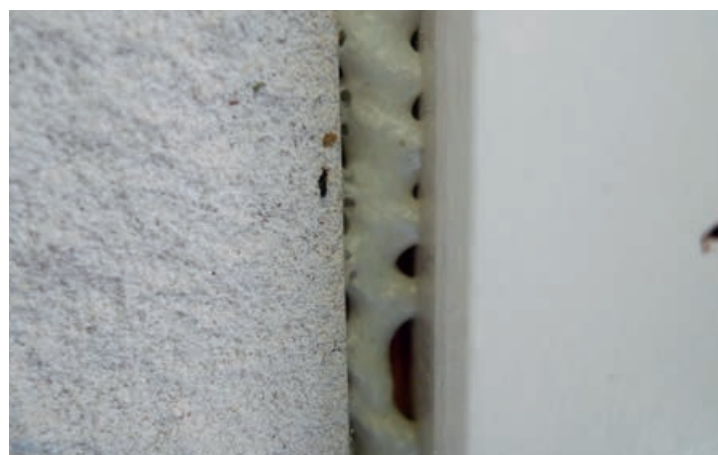
Voorbeeld van purschuim dat niet goed vullend is aangebracht.

De enkele melding van schade die binnenkwam, was te herleiden naar niet-functioneel aangebrachte pur. Ofwel: niet 'vol en zat' aangebracht, te droge of te vochtige ondergrond, te kleine of te grote stelruimte en/of onvoldoende verankerde ondergrond. Allemaal ontstaan als gevolg van 'onbewuste onbekwaamheid' en op te lossen door kennisoverdracht.

Desgevraagd geven wij het advies om purschuim functioneel 'vol en zat' aan te brengen in een voegbreedte tussen 8 en 40 mm en met een voegdiepte van circa 25 mm. Voor de ondergrond verwijzen wij naar de voorschriften van de fabrikant.
