# Als de schoorsteen rookt...

Langzaam maar zeker wordt het belang van luchtdicht bouwen meer onderkend. Willem Koppen van Koppen Bouwexperts uit Broek op Langedijk komt in zijn dagelijkse praktijk regelmatig schrijnende gevallen tegen.

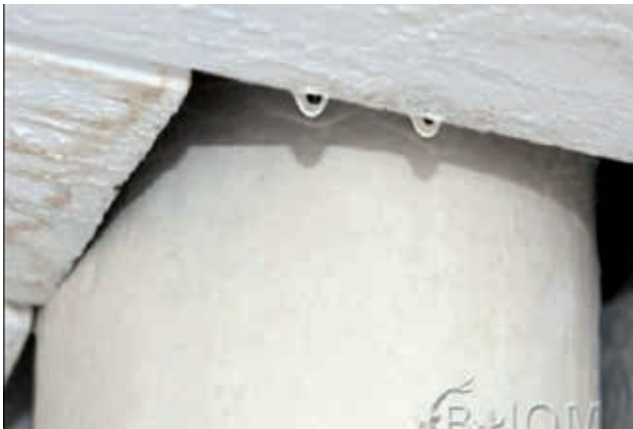
*Condensatie door ontbrekende luchtdichting*

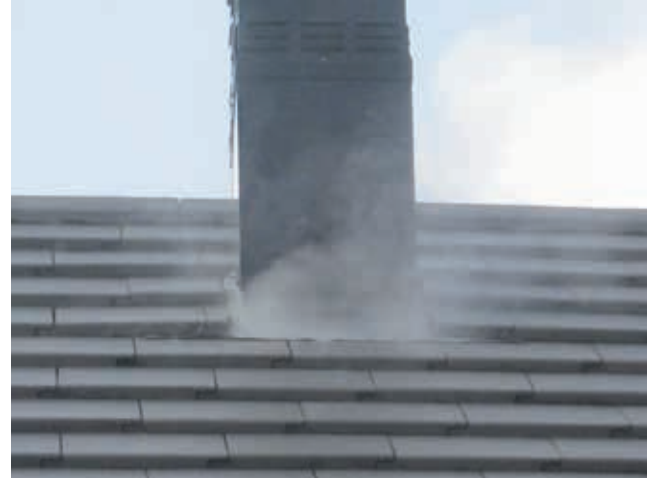
*Rook langs de schoorsteen tijdens een luchtdoorlatendheidstest met lekdetectie*

Bij een luchtdoorlatendheidstest met rookproef bij de oplevering van de woning, zoals wij standaard doen, zou dit gebrek vroegtijdig bekend zijn geweest, waardoor de bewoner geen onnodige overlast had gehad en de gevolgschade vermeden had kunnen worden. Het printplaatje kostte € 375,-, de installateur € 250,- en de bouwer kon vervolgens zelf de luchtdichte voorzieningen alsnog gaan aanbrengen en het toestel, voor zover nog mogelijk, gaan schoonmaken. En zekerheidshalve kon de bouwer alle andere door hem gebouwde woningen ook gaan herstellen. Al met al een behoorlijke kostenpost, waar niemand meer op had gerekend, vier jaar na de oplevering... ■

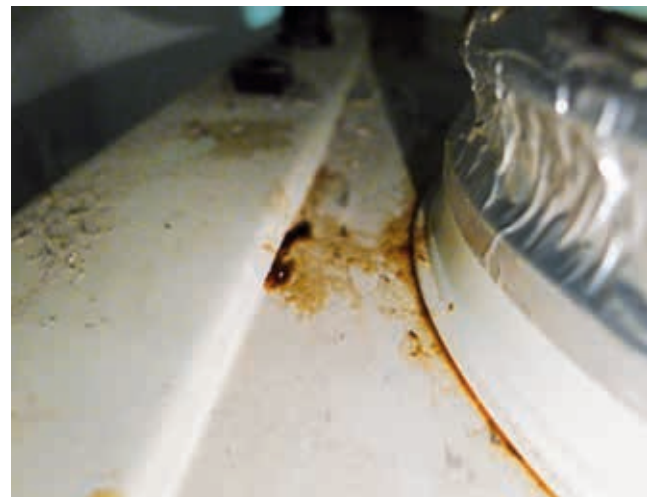
*Roest t.g.v. condensatie*

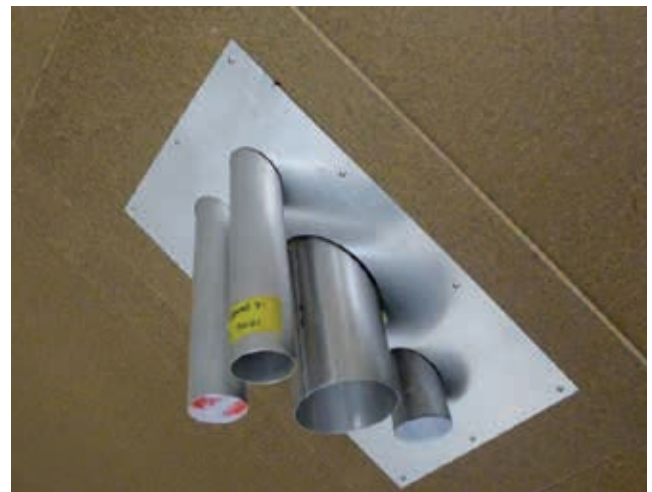
*Een metalen afwerkplaat alleen is geen luchtdichting!*

Eenmaal ter plekke zagen wij direct de oorzaak van de roestvorming: een onvoldoende luchtdicht gemaakte dakdoorvoer.

SCHOORSTENEN EN DAKDOORVOEREN DIENEN VOLLEDIG LUCHTDICHT AFGEWERKT TE WORDEN MET LUCHTDICHTE MANCHETTEN, PUR OF MIDDELS TAPE. EEN OPENING WAAR EEN PAPIERTJE DOOR GESCHOVEN KAN WORDEN KAN AL FUNEST ZIJN.

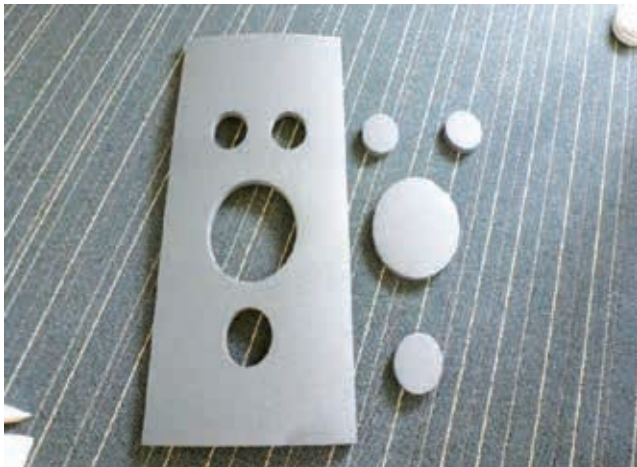
Correcte luchtdichte manchet van een 'flexibele' schuimplaat

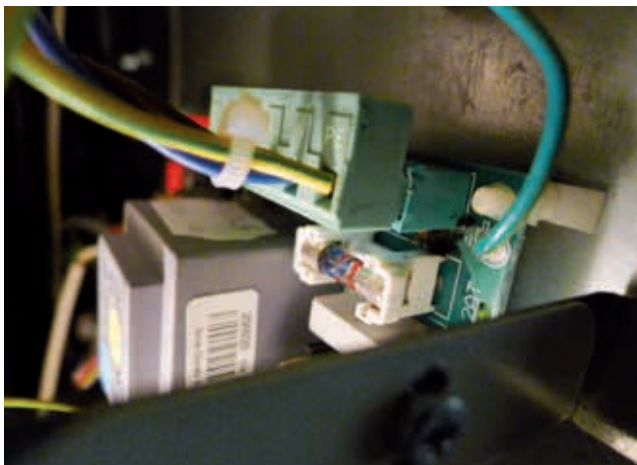
Bij een recent opgeleverde woning meldde onlangs een gedupeerde bewoner bij de installateur dat de installatie plotseling niet meer werkte. Bij nader onderzoek bleek dat een printplaatje door kortsluiting was doorgebrand. De installateur constateerde roestsporen op het toestel en vertrouwde dat niet, waarna hij contact met ons opnam.

Kortsluiting op de printplaat bij de groene stroomdraad

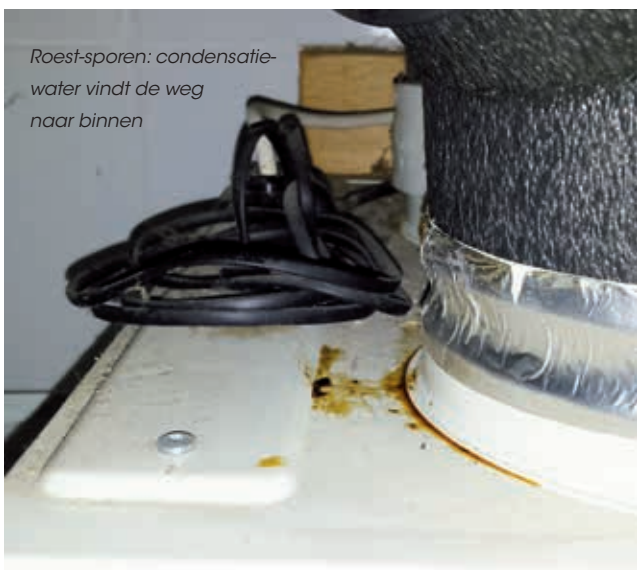
Roest-sporen: condensatie-water vindt de weg naar binnen

En natuurlijk **3. Bouwfysische problemen.** Warme lucht, die in aanraking komt met de koude buitenschil kan in de winter oppervlaktecondensatie veroorzaken.

Koude lucht kan de constructie plaatselijk afkoelen, waardoor de kans op (inwendige) condensatie toeneemt. Dit kan leiden tot houtrot, lekkage en ijspegelvorming.

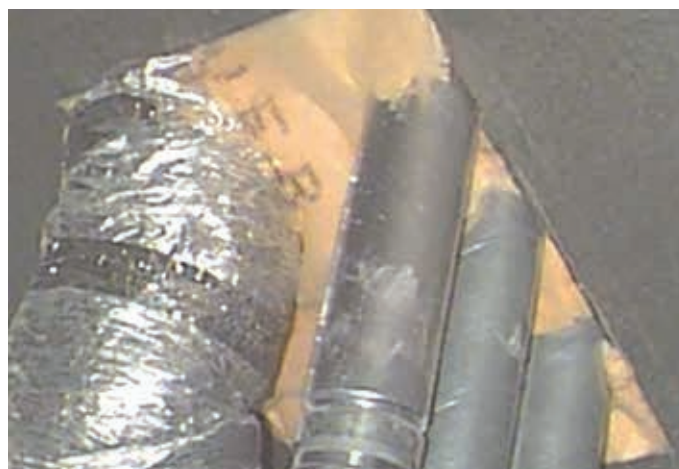
De isolatie in de betreffende schoorsteen bleek zorgvuldig met een minerale wol correct aangevuld te zijn tussen

de leidingen met dezelfde isolatiewaarde als de rest van de kapconstructie. Met de luchtdichting zat het daarentegen niet goed: er ontbrak een luchtdichte voorziening, met als mogelijk gevolg:

Minerale wol alleen is geen luchtdichting!
